Ontsporing goederentrein

onderzoek naar de ontsporing op 23 maart 2009 te Harmelen
Aansluiting

Datum 29 april 2010
Status definitief

[RV09-0179]

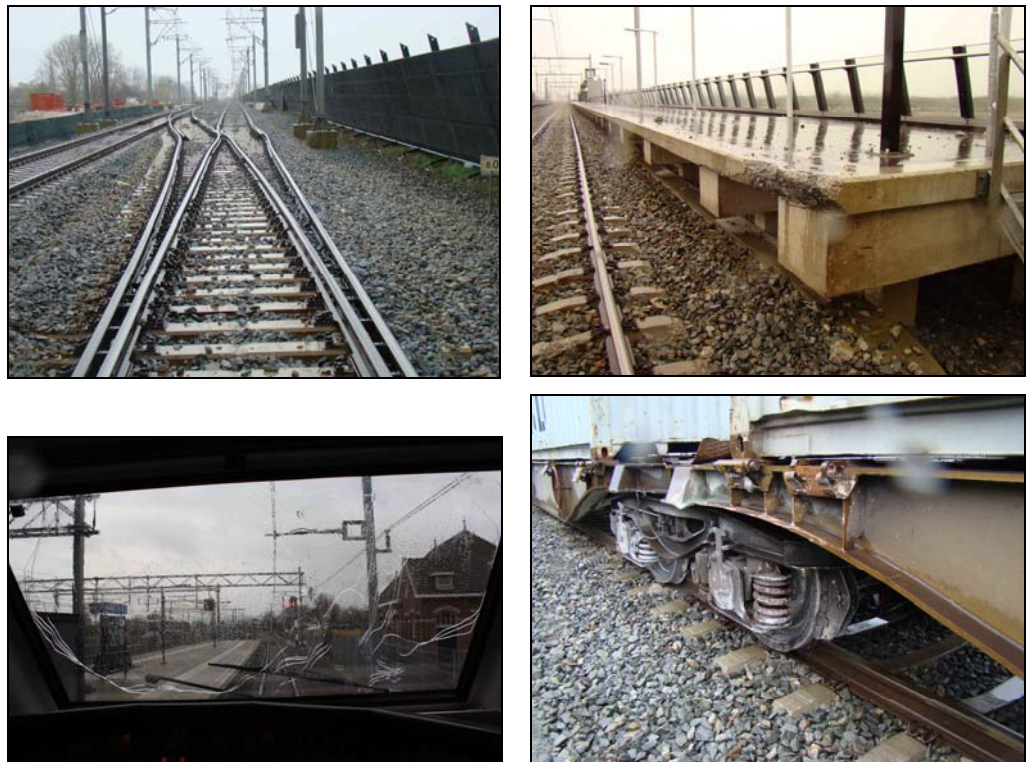
De schade aan de infrastructuur is zeer groot over een lengte van 4,5 km zijn circa 6800-6900 dwarsliggers gebroken. Verder zijn een hoge snelheidswissel, twee overloopwissels, aansluitkasten, railspoelen en ATB bakens beschadigd of vernield. Ook zijn stelconplaten van een railinzetplaats beschadigd evenals een deel van het perron van station Vleuten. Bij het herstel van de infrastructuur zijn de beschadigde wissels verwijderd om op een later moment te vervangen. ProRail schat deze schade op meer dan € 5.700.000,=.

De schade aan reizigerstrein 8830 is veroorzaakt door rondvliegend ballastmateriaal. Hierdoor zijn ramen en plaatwerk beschadigd. De schade aan het materieel is matig. NS Reizigers schat deze schade op circa € 20.000,=. De Inspectie heeft geen zicht op de schade die is ontstaan door vervangend vervoer, extra inzet van personeel, claims van reizigers en dergelijke.

Afbeelding 5: foto's van schade aan infrastructuur, voorruit reizigerstrein en ontspoorde draaistel goederentrein (foto: KLPD)

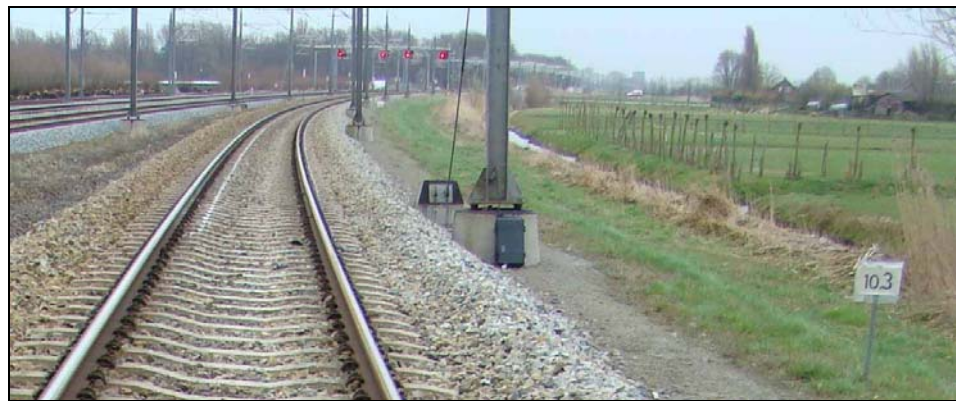
Bij Harmelen Aansluiting zijn op spoor KA ter hoogte van km 10.3 de eerste sporen van een ontsporing aangetroffen. Het ontsporingpunt ligt in een boog naar rechts tussen wissel 1061B en sein 1016 bij Harmelen Aansluiting (Afbeelding 7 en Afbeelding 8). Het ontsporingpunt bij km 10.3 ligt ongeveer 340 meter voor sein 1016. Op dit punt zijn sporen van het eerste ontspoorde wielstel (nr. 4) van wagen 8 aangetroffen. Het wielstel is daarbij aan de rechterzijde van de spoorstaaf terechtgekomen. Het is aannemelijk dat beide wielstellen van het middendraaistel van wagen 8 bij km 10.3 is ontspoord.

Afbeelding 8: foto van de infrastructuur bij ontsporingpunt km 10.3

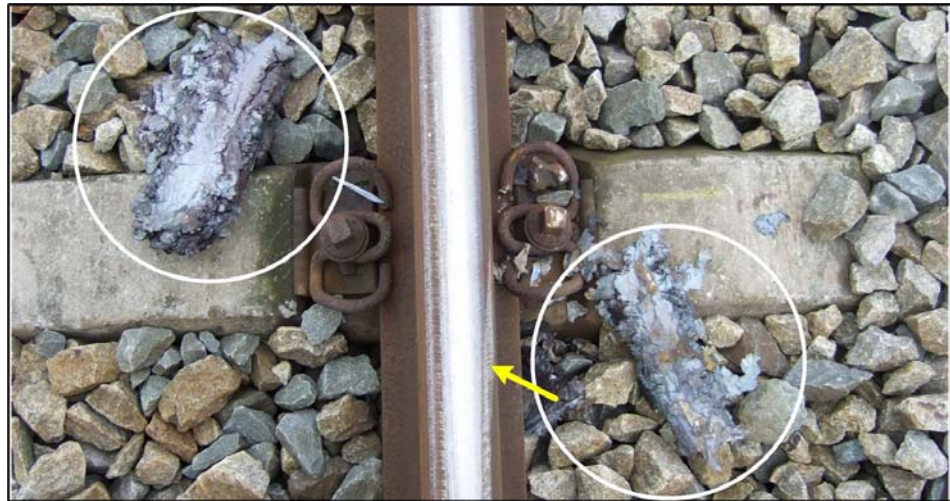
Ter hoogte van km 10.3 zijn pakketten staal aangetroffen. De pakketten hebben een gelaagde structuur die opgebouwd zijn uit samengeperste en/of versmolten metaaldelen. Direct naast het ontsporingpunt zijn twee grote pakketten staal aangetroffen (circa 30 cm in lengte, 12 cm breed en 2 cm in dikte) (Afbeelding 9). De vorm van de pakketten wijst erop dat deze zich tussen wiel en spoorstaaf hebben bevonden (Afbeelding 10). Door het overrijden van een staalpakket is de weerstand tussen de spoorstaaf en wiel(flens) dusdanig laag dat het wiel kan ontsporen. Op de spoorstaaf zijn geen sporen aangetroffen van het opklimmen van de wielflens.

Afbeelding 9: foto van pakketten samengeperst en versmolten staaldelen bij ontsporingspunt km 10.3, bij de gele pijl is nog een deel waarneembaar van een spoor op de spoorstaafkop

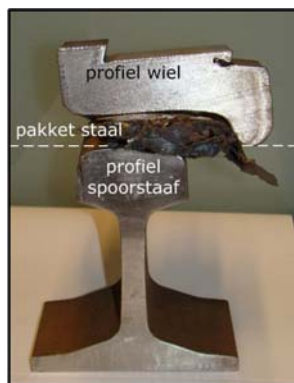
Afbeelding 10: foto spoorstaaf- en wielprofiel met daartussen een van de pakketten staal die zijn aangetroffen bij het ontsporingspunt (foto: KLPD)

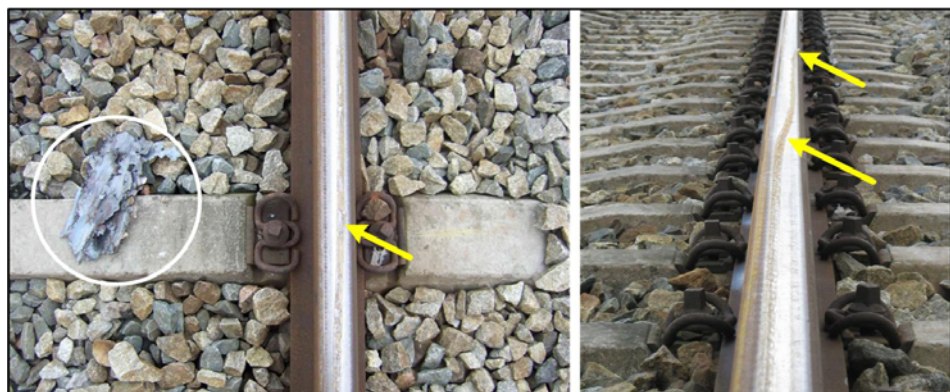
Vanaf ongeveer 25 meter voor het ontsporingspunt is op de rechterspoorstaaf een spoor van circa 1 cm breed waarneembaar (Afbeelding 11). Het is een spoor metaalafzetting. Eenzelfde spoor wordt is op de linkerspoorstaaf vanaf ongeveer 4 meter voor het punt bij km 10.3 waargenomen.

Afbeelding 11: foto van spoor op de rechterspoorstaafkop

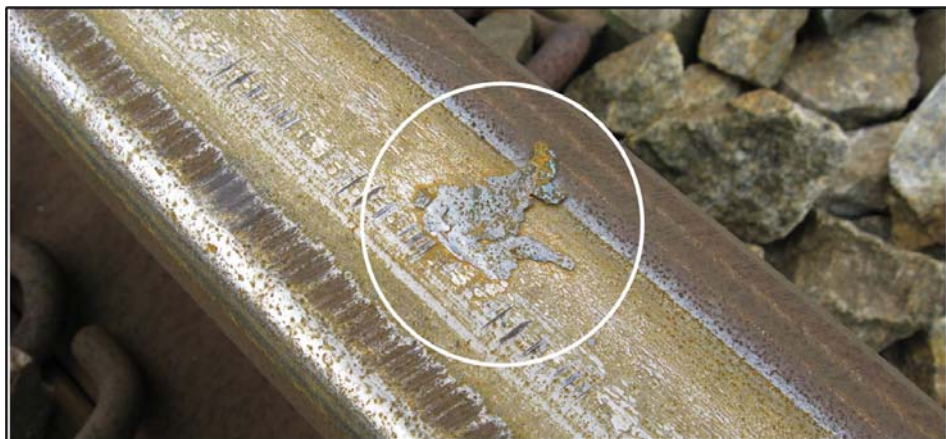
Tussen wissel 1061B (km 11.9) nabij Harmelen Aansluiting en km 10.3 zijn naast het spoor metaalschilfers met een afmeting tot 12 cm aangetroffen. Een 30-tal van dit soort schilfers (met een grootte variërend van enkele mm's tot cm's) hebben zich op de spoorstaafkop gehecht. Een aantal van deze schilfers zijn in de spoorstaafkop gedrukt en een aantal zijn geplet en liggen op de spoorstaaf (Afbeelding 12). Na het ontsporingpunt zijn geen metaalschilfers meer waargenomen. Op de spoorstaafkop en aan de zijkant van het loopvlak zijn slijpgroeven waarneembaar (Afbeelding 12), die erop duiden dat het spoor niet lang geleden onderhouden is.

Afbeelding 12: foto van metaalschilfers en slijpgroeven op spoor KA voorafgaande aan ontsporingpunt bij km 10.3 (foto: DeltaRail)

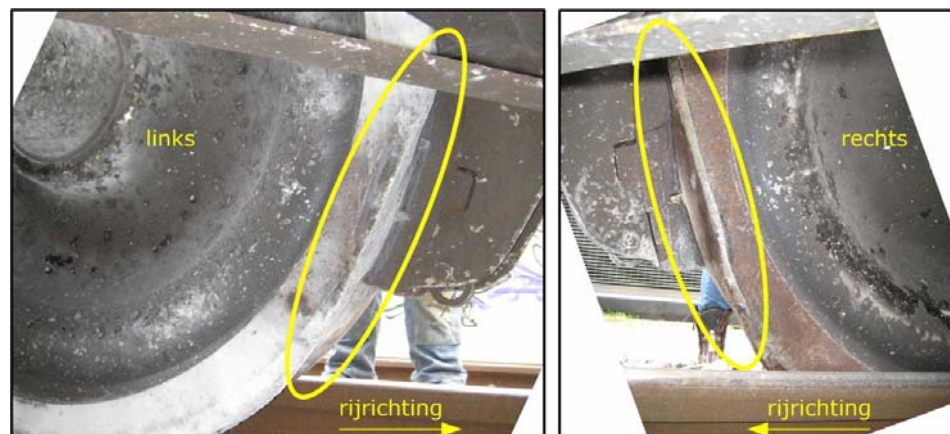
Bij het middendraaistel van wagen 8 wordt op het voorste ontspoorde wielstel (nr. 4) een vlakke plaats aangetroffen met een lengte van circa 25 cm; zowel rechts als links zijn de flenzen geheel afgesleten (Afbeelding 15). De aanwezigheid van grote vlakke plaatsen op wielstel 4 wordt gezien als gevolgschade. Aannemelijk is dat het wielstel bij het ontsporingpunt (km 10.3) is geblokkeerd en tot aan de railinzetplaats (km 9.8) over de dwarsliggers heeft geslept, als gevolg waarvan de flenzen op een deel van de omtrek van beide wielen tot aan het loopvlak zijn afgesleten. Op de dwarsliggers is een metaalspoor aanwezig, waarbij het metaal in de rijrichting is uitgesmeerd (Afbeelding 16).

Afbeelding 15: vlakke plaatsen op wielstel 4 van wagen 8

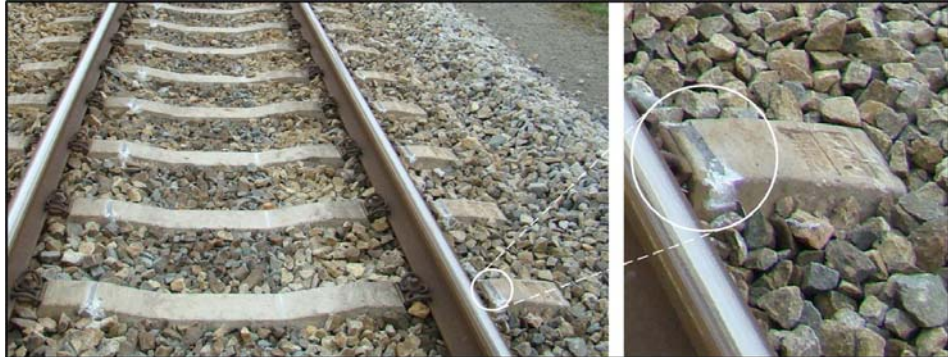
Afbeelding 16: voorbeeld van uitgesmeerd metaal op bovenzijde van dwarsliggers (foto: KLPD)

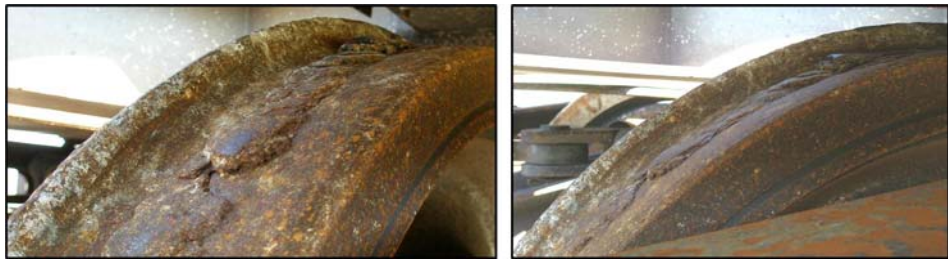
Op wielstel 3 en 4 van wagen 8 wordt een aanzienlijke hoeveelheid opgestuwd metaal op het loopvlak aangetroffen (Afbeelding 17). Geen van de andere wielstellen in de trein vertonen soortgelijke schade als wielstel 3 en 4 van wagen 8. Deze bevindingen wijzen op een direct verband met het betreffende middendraaistel en/of remwerk van wagen 8.

Afbeelding 17: metaalopstuwung op wielstel 3 respectievelijk 4 van wagen 8

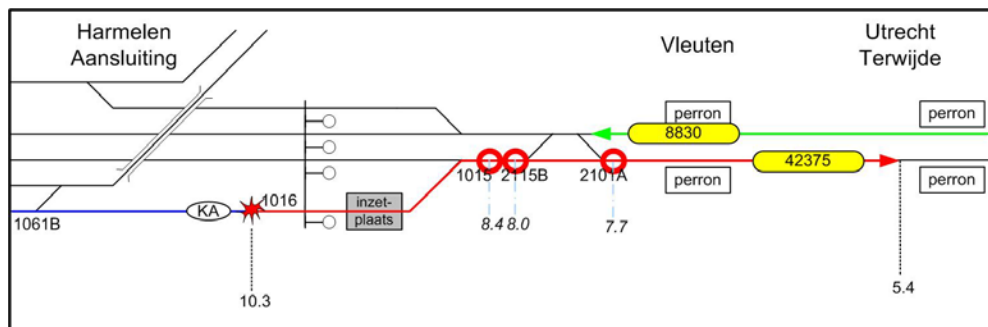
Van de ontbrekende remblokken zijn er drie terug gevonden op en langs het traject na het ontsporingspunt (Afbeelding 19). Het ontbreken van de remblokken wordt daarom gezien als gevolgschade. Bij de draaistellen van wagen 8 en 9 zijn geen remblokken waargenomen met hitteschade. Alleen op een deel van het remblok dat ter hoogte van km 8.0 is aangetroffen is een plek met blauwkleuring waarneembaar; een indicatie voor een plaatselijk hoge temperatuur (Afbeelding 20).

Afbeelding 19: schematische weergave van vindplaats remblokken (rode cirkels)

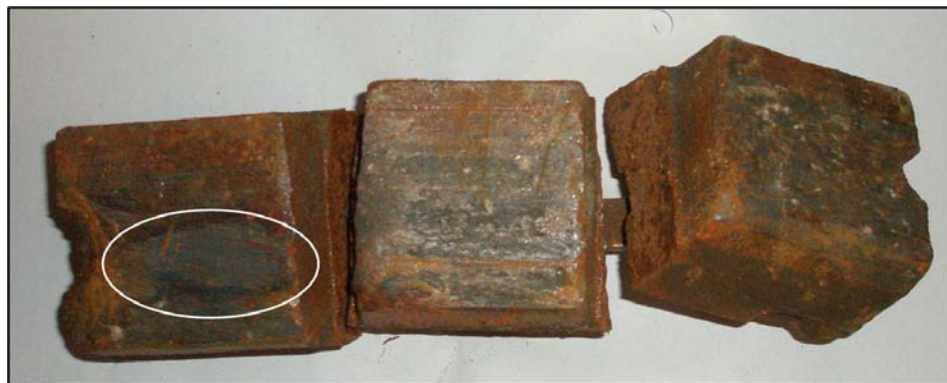
Afbeelding 20: plaatselijke blauwverkleuring (in ovaal) op remblok

- Bij wielstel 3 en 4 van wagen 8 ontbreken vier remblokken, drie remblokken zijn enkele kilometers na het ontsporingpunt teruggevonden.
- Geen van de remblokken van de beide wagens vertoont tekenen van hittede schade. Op één van de manco geraakte remblokken is zeer lokaal een verkleuring waarneembaar die duidt op een hoge temperatuur;

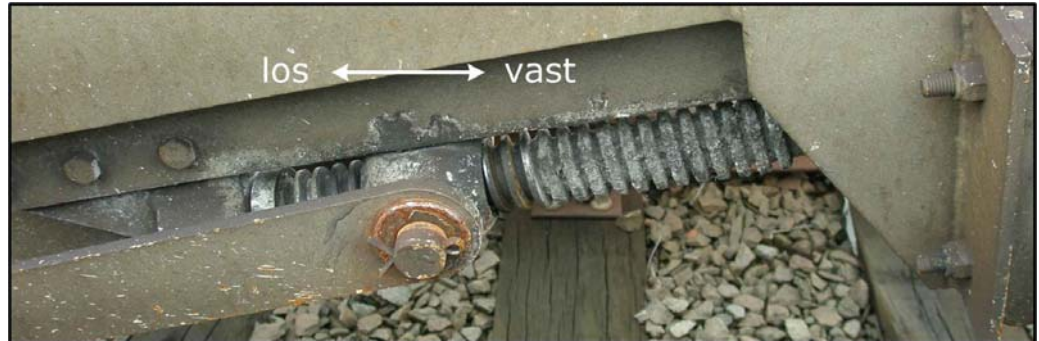
Bij controle van het mechanisme van het remwerk is geconstateerd dat de handrem van wagen 8 niet volledig is losgedraaid (Afbeelding 21, Afbeelding 22). Omdat vier remblokken niet meer aanwezig zijn, kan niet worden vastgesteld welke remkracht de handrem tot gevolg heeft gehad (in § 3.3 worden de resultaten van het aanvullende onderzoek beschreven). De handrem van dit type wagen werkt alleen op het middendraaistel: wielstelnummer 3 en 4.

Afbeelding 21: spindel van de handrem (globaal in de stand zoals deze op 23 maart 2009 is aangetroffen)

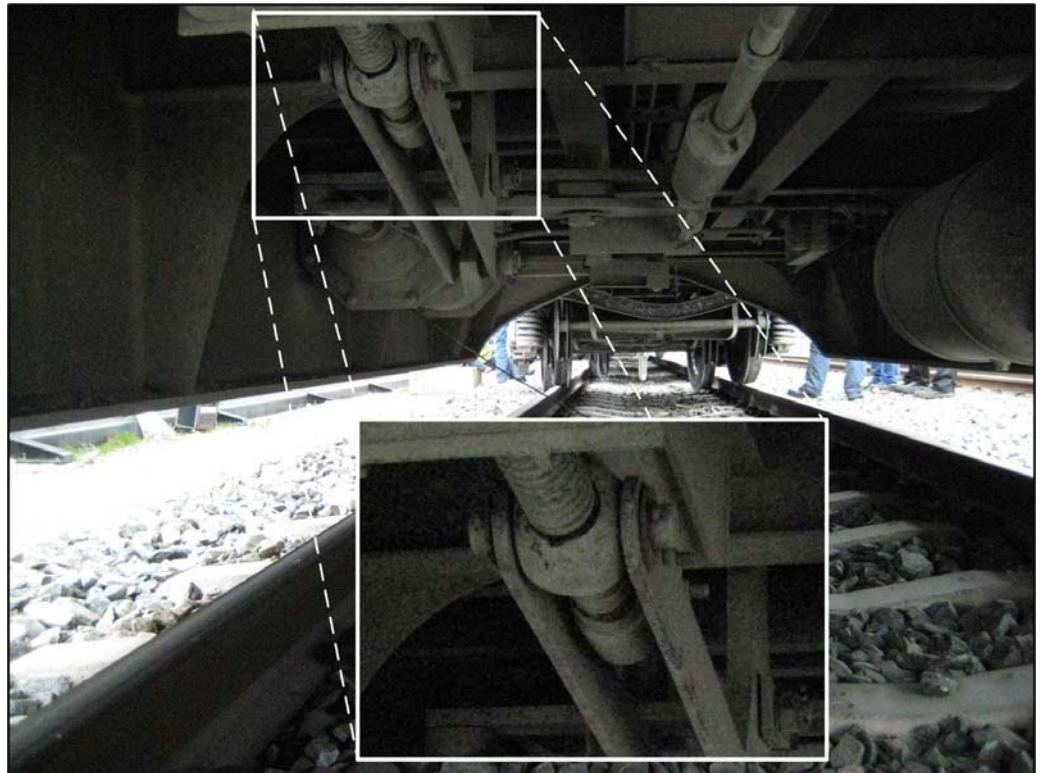
Afbeelding 22: stand van de handrem direct na de ontsporing

Bij het onderzoek ter plaatse is vastgesteld dat de handrem niet volledig is losgedraaid (Afbeelding 22). Daar is geschat dat de handrem nog ongeveer 4 tot 5 cm op de spindel verder kan worden losgedraaid, hetgeen overeenkomt met ongeveer 5-6 slagen. In § 3.1 staat beschreven dat door het verlies van vier remblokken van het middendraaistel de remkracht als gevolg van de niet volledig geloste handrem niet meer is vast te stellen.

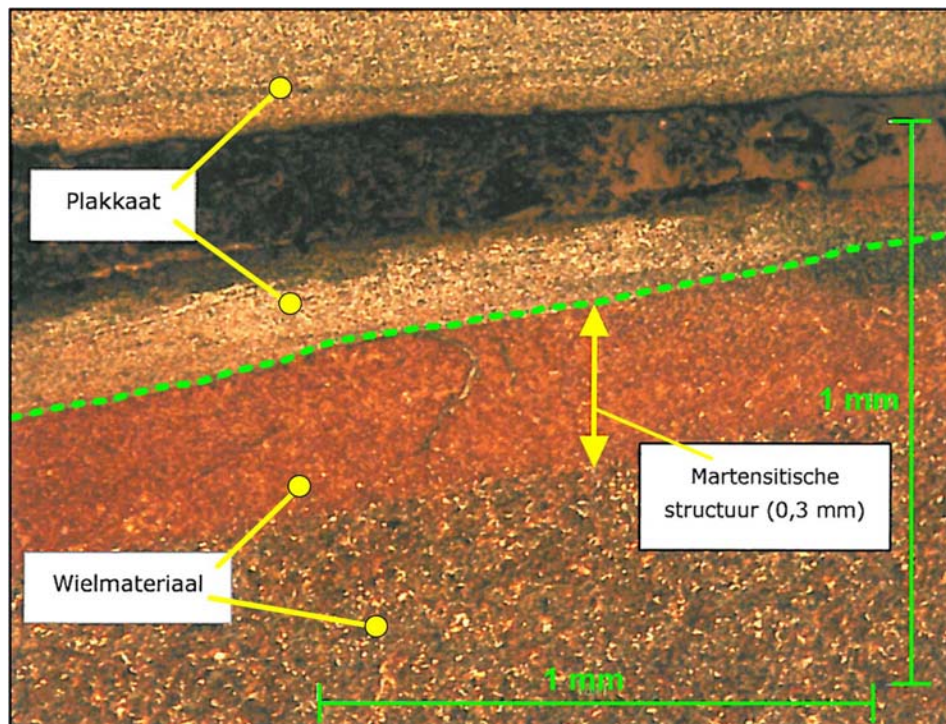
Uit samenstellingsonderzoek aan de opstuwingen komt naar voren dat dit opgebouwd is uit lagen railmateriaal, wielmateriaal en uit een mix van beide. De lagen bestaan voornamelijk uit railmateriaal. Uitgesloten kan worden dat het remblokmateriaal of constructiestaal betreft.

Afbeelding 28: doorsnede metaalopstuwing, waarbij de groene stippellijn de scheiding aangeeft tussen het wielmateriaal en de opstuwing aangeeft (bron: DeltaRail)

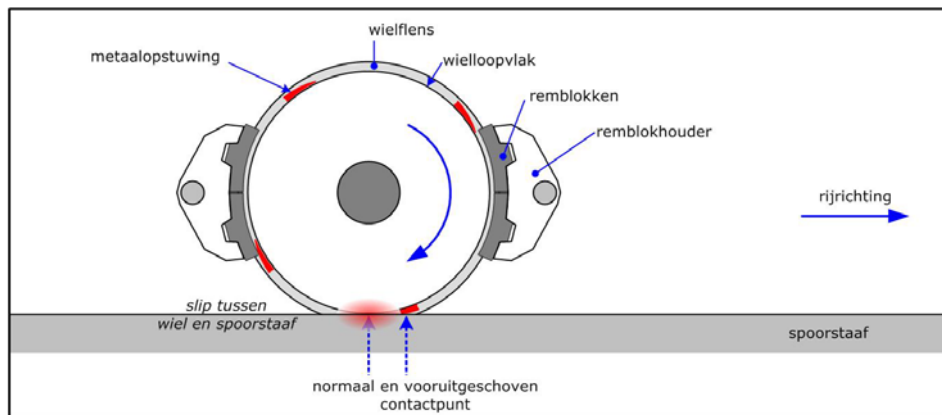
Specialisten hebben de volgende verklaring voor de metaalopstuwing op grond van de opbouw en samenstelling. Slepende remblokken hebben geleid tot het optreden van veelvuldig kortstondige slip tussen wiel en spoorstaaf. De slip tussen wiel en spoorstaaf heeft geleid tot structuurveranderingen in het contactvlak: martensietvorming. De gevormde martensiet aan het loopvlak van de wielen maakt dat deze zones bij herhaalde slip harder en slijtvaster zijn dan het railmateriaal. Dit resulteert erin dat wanneer, als gevolg van slip, er deformatie optreedt in het wiel-rail contact en railmateriaal door het wiel wordt opgenomen (het railmateriaal is nu mechanisch zwakker). Bij herhaalde slip groeit railmateriaal verder aan op de gevormde opstuwing (ook de toplaag van de opstuwing is mechanisch sterker als gevolg van versteviging en structuuromzetting). De lokale metaalopstuwingen worden echter in toenemende mate belast door het remblok: delen zullen afbreken over hun brosse martensitische zones. Als gevolg hiervan zullen de remblokken vervuilen (schrappen immers deels deze opstuwingen af). De vervuilingen op het remblok leiden tot verhoogde remdruk en de vervuilingen worden zeer heet. Dit maakt het mogelijk dat eerder afgedragen materiaal zich opnieuw op de opstuwingen afzet. Hierbij kan wielmateriaal zich op railmateriaal afzetten en kan er een mix van wiel- en railmateriaal ontstaan. Door de toenemende vervuiling van het remblok neemt de remdruk verder toe en zullen de wielen gedurende langere perioden blokkeren, mogelijk dat hierbij veelal op de reeds gevormde opstuwingen wordt geslijpt. Met toenemende slip neemt ook materiaaloverdracht toe en tevens de vervuiling van de remblokken en toename van remdruk. Er is daarmee sprake van een zichzelf versterkend iteratief proces (Afbeelding 29).

Afbeelding 29: schematische weergave van metaalopstuwing op het loopvlak met punt van warmte ontwikkeling en vooruitgeschoven contactpunt

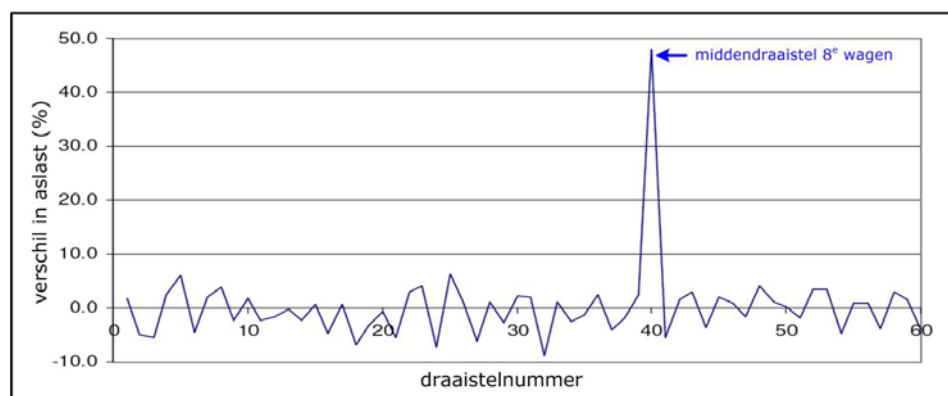
Het geïsoleerd optreden van het domp-effect kan volgens deskundigen alleen optreden wanneer het betreffende draaistel heeft geremd. Een defect aan de tripleklep kan tot gevolg hebben dat de remblokken niet of onvoldoende lossen. De betreffende tripleklep stuurt twee draaistellen aan, waaronder het middendraaistel. Bij een defecte tripleklep blijft het effect niet beperkt tot één draaistel, deskundigen sluiten een defect aan de tripleklep daarmee uit.

De handrem bedient het remwerk van één draaistel: het middendraaistel. Volgens deskundigen is een remming van alleen het middendraaistel dan ook altijd terug te voeren op de werking van de handrem.

Afbeelding 32: meetinstallatie Botlek / Vaanplein, verschil in aslasten per draaistel

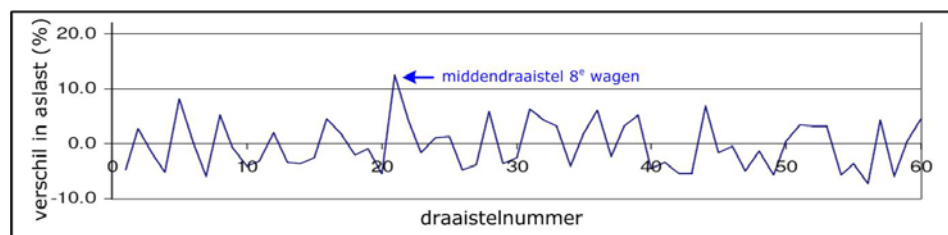
Bij de meetinstallatie Moordrecht, de trein is dan van rijrichting veranderd, wordt mogelijk een domp-effect waargenomen. Door de verandering van rijrichting is het middendraaistel van wagen 8, draaistelnummer 21 (Afbeelding 33). Tijdens passage van de meetinstallatie wordt de voorste as wordt zwaarder waargenomen dan de achterste as, het verschil is echter niet significant.

Afbeelding 33: meetinstallatie Moordrecht, verschil in aslasten per draaistel

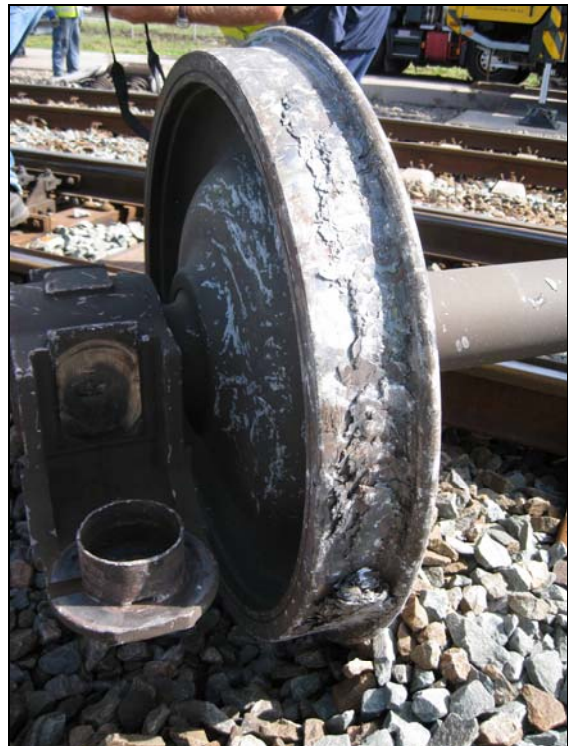
Afbeelding 34: foto van metaalopstuwing op het loopvlak van de ontsporing op 14 augustus 2008
