Aanrijding treinen met vrachtwagencombinatie te Maarsbergen

Hoe hebben de aanrijdingen op 16 december
2011 op de overweg kunnen gebeuren?

Aanrijding twee treinen met een vrachtwagencombinatie te Maarsbergen

Datum 8 januari 2013

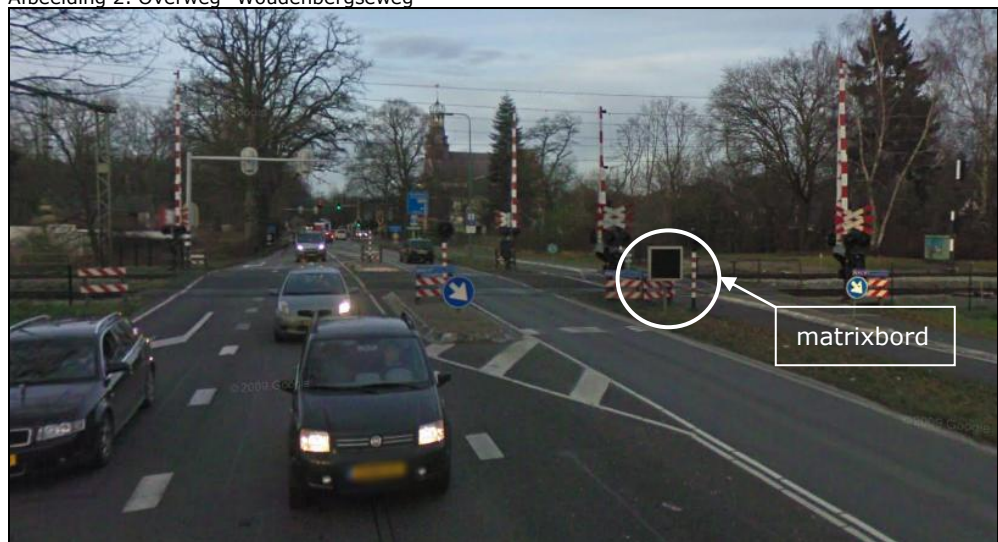
Afbeelding 2. Overweg "Woudenbergseweg"

De overweg "Woudenbergseweg" te Maarsbergen ligt ter hoogte van km. 56.5 in het baanvak Utrecht – Arnhem. De overweg is beveiligd met een AHOB-installatie (Automatische Halve OverwegBomen). Ter plaatse van de overweg wordt het tweesporige baanvak gekruist door gemotoriseerd wegverkeer vanuit Maarsbergen richting de A12 en Leersum (twee rijstroken links op afbeelding 2), één rijstrook voor gemotoriseerd wegverkeer richting Maarsbergen en fietspaden in beide richtingen. Ter hoogte van de overweg zijn de rijrichtingen en fietspaden gescheiden door vluchtheuvels of berm. In de richting Maarsbergen is voor de overweg een matrixbord geplaatst. Dit matrixbord toont de tekst "overweg vrijlaten" wanneer er aan de andere zijde van de overweg filevorming ontstaat.

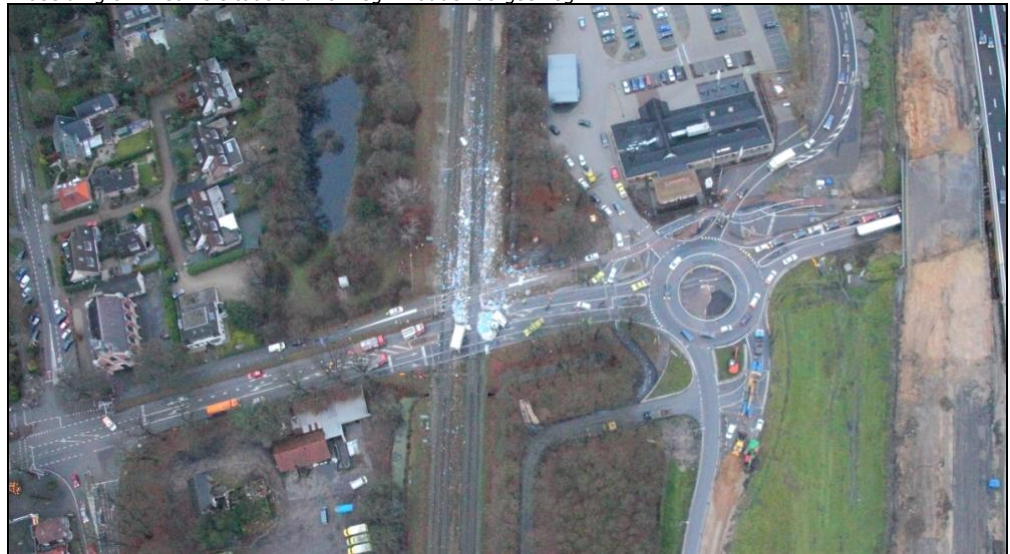
Afbeelding 3. "nieuwe situatie" overweg "Woudenbergseweg"

Op afbeelding 4 is een verkeersregelinstantie zichtbaar voor de rijrichting vanuit Maarsbergen richting A12 en Leersum. Deze verkeerslichten zijn ongeveer twee maanden voorafgaand aan het voorval verwijderd. Dit in verband met een herinrichting van de verkeerssituatie aan de A12 kant van de overweg. De kruising met de oprit van de A12 die beveiligd was met een verkeersregelinstantie is vervangen door een rotonde met voorrang voor het verkeer op de rotonde (zie afbeelding 3). Wanneer in de oude situatie verkeer voor de verkeerslichten bij de oprit naar de A12 tot stilstand kwam traden de verkeerslichten voor de overweg ook in werking, om te voorkomen dat er door filevorming wegverkeer op de overweg tot

stilstand komt (zie afbeelding 4). Bij de herinrichting van de kruising met de A12 zijn de verkeerslichten verwijderd en daarbij zijn ook de verkeerslichten voor de overweg verwijderd.

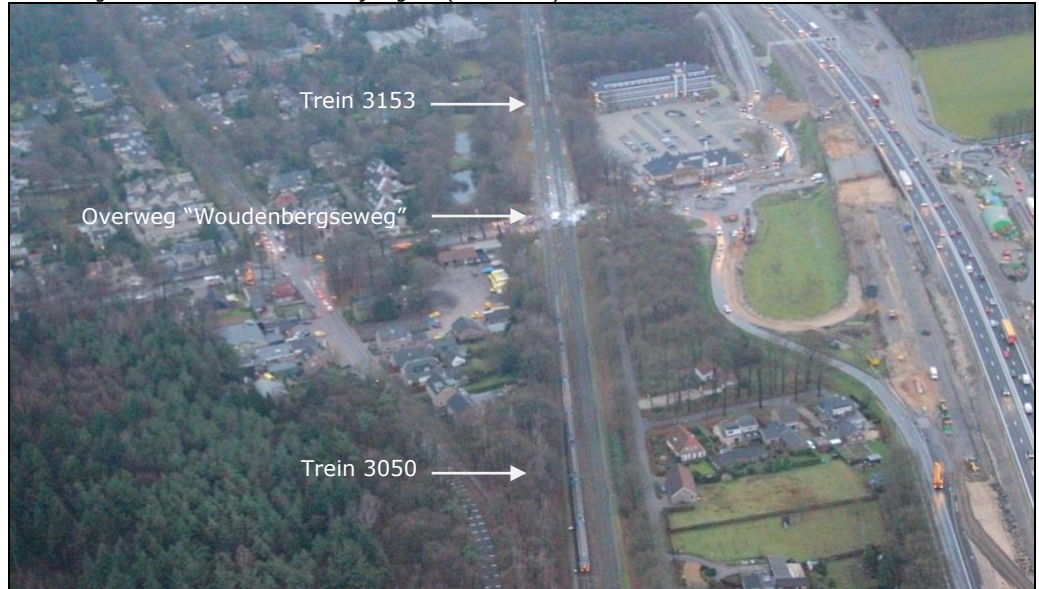
Afbeelding 5. "De situatie na de aanrijdingen" (bron KLPD)

botst met een snelheid van ongeveer 24 km/h tegen de oplegger. De trein komt met de voorzijde ongeveer 300 meter voorbij de overweg tot stilstand.

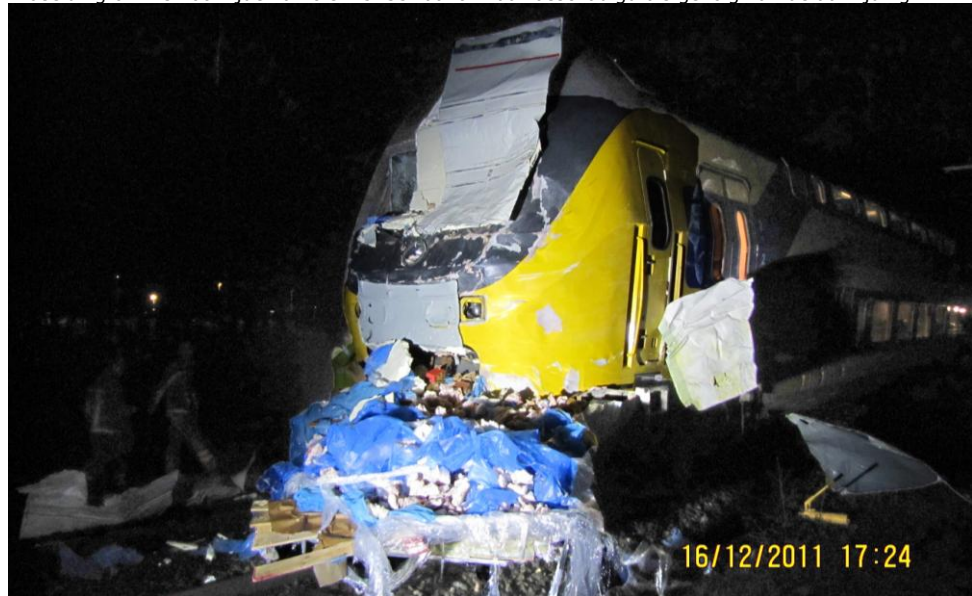
Afbeelding 6. "De voorzijde van trein 3153 raakt zwaar beschadigd als gevolg van de aanrijding"

Trein 3153 raakt zwaar beschadigd aan de voorzijde (zie afbeelding 6). De schade aan het treinstel wordt geraamd op 700.000 euro. Treinstel 9430 (voorste treinstel trein 3050) is licht beschadigd als gevolg van de aanrijding. De schade wordt geraamd op 10.000 euro. De vrachtwagencombinatie en de overweginstallatie zijn zwaar beschadigd. De lading van de vrachtwagencombinatie, stukken bevroren vlees in blauwe plastic zakken, is als gevolg van de aanrijding over een groot gebied verspreid (zie afbeelding 7). De schade aan de infrastructuur is geraamd op 15.000 euro waarvan 4.500 euro milieuschade.
