Reizigerstrein passeert stoptonend sein

onderzoek naar de bijna frontale botsing op 23 juni 2010
te Amersfoort

Datum 24 januari 2011
Status Definitief

Uitgegeven door	Inspectie Verkeer en Waterstaat Rail en Wegvervoer, Handhaving Midden Postbus 1511 3500 BM Utrecht
Telefoon	088 489 00 00
Uitgevoerd door	Ing. H.A. Vissenberg BSc
Datum	24 januari 2011
Status	Definitief

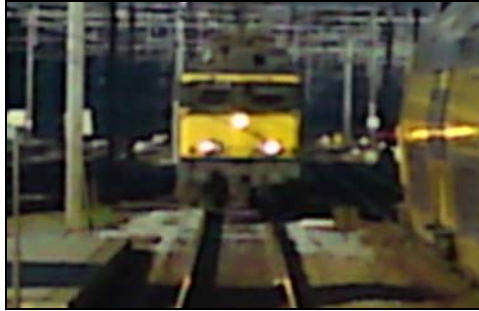
algemene alarmoproep; een opdracht om te stoppen aan alle treinen op het emplacement Amersfoort. De treinen 5817 en 31310 stoppen en staan op ongeveer 120 meter van elkaar stil (Afbeelding 3).

Afbeelding 3: foto uit cabine van trein 31310 met zicht op trein 5817, rechts op de foto is een intercity van Amersfoort Schothorst naar Amsterdam Centraal (trein 1516) zichtbaar

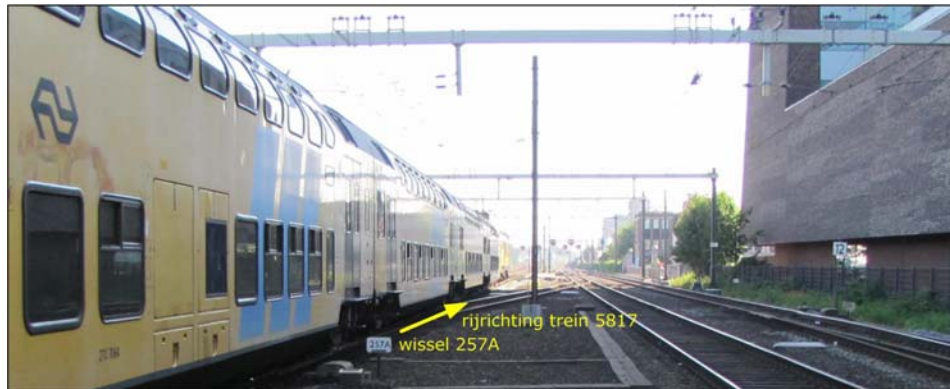
Trein 5817 staat op spoor 103 ter hoogte van wissel 257A (Afbeelding 4). Bij aankomst is wissel 253A van stand veranderd om onder andere trein 1516 van spoor 104 door te kunnen laten rijden naar station Amersfoort. Uit de eerste verklaringen van de machinist van trein 31310 is de trein op ongeveer 120 meter voor sein 260 tot stilstand gekomen.

Uit het onderzoek ter plaatse komt naar voren dat NS Reizigers trein 5817 vanaf spoor 5b tot aan het punt waar de trein stilstaat verschillende wissels (223A, 225, 229A, 229B, 251B, 253B, 257A) is gepasseerd, waarvan wissel 225 en 253B zijn

opengereden. Op grond van deze gegevens en de verklaring van de treindienstleider met betrekking tot de rijwegen komt uit het onderzoek ter plaatse naar voren dat trein 5817 vermoedelijk voorbij stoptonend 224 is gereden.

Afbeelding 4: foto van trein 5817 in wissel 257A (foto genomen in de rijrichting van de trein, nadat trein 31310 richting Amersfoort Schothorst is gereden)

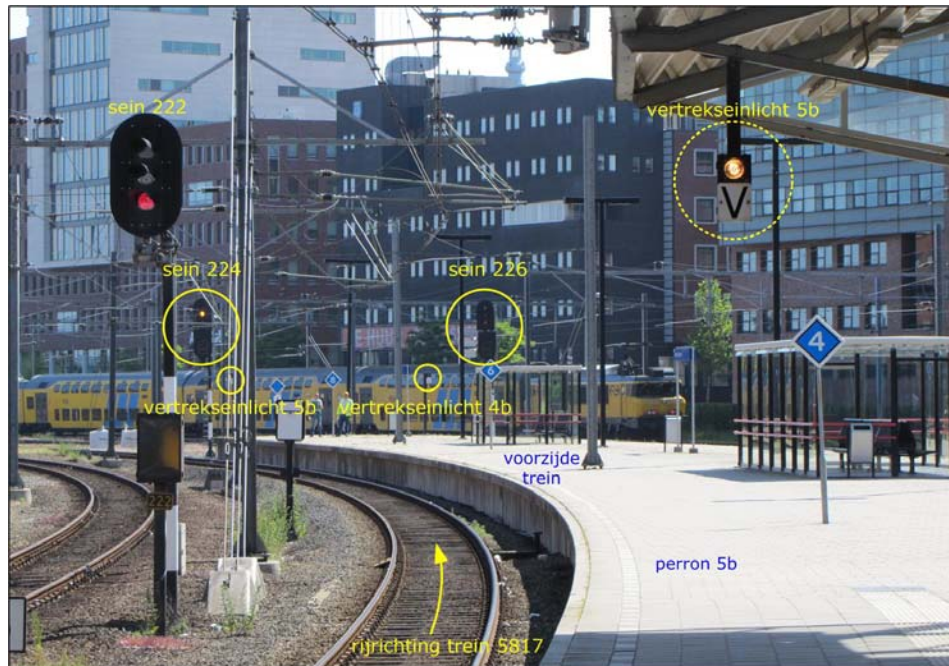
Op station Amersfoort staat de trein op spoor 5b met de voorzijde ter hoogte van de cijferborden 4 en 6 (Afbeelding 6). De machinist neemt de trein over van een collega, die aangeeft dat er geen bijzonderheden zijn. De trein heeft bij vertrek een vertraging van ongeveer 3 minuten.

Afbeelding 6: foto vanaf perron 5b met zicht op seinen 222 (spoor 6b), 224 (spoor 5b) en 226 (spoor 4b), de vertrekseinlichten (spoor 4b en 5b) en de plaats waar de voorzijde van trein 5817 heeft gestaan globaal midden tussen treinlengte borden 4 en 6

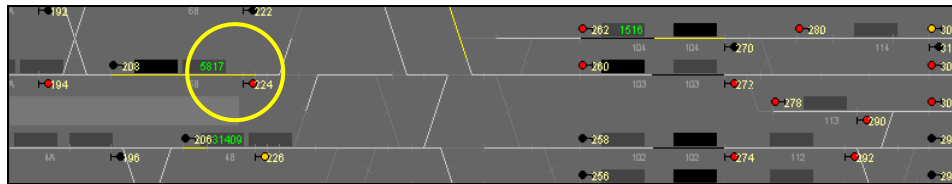
Om 6:58:03 uur passeert trein 5817 sein 224 terwijl deze in de stand *stop* staat (Afbeelding 7). Om 6:58:44 uur vertrekt trein 31409 van spoor 4b.

Afbeelding 7: fragment uit TNV-logfile, passage van stoptonend sein 224 door trein 5817 (06:58:03 uur)

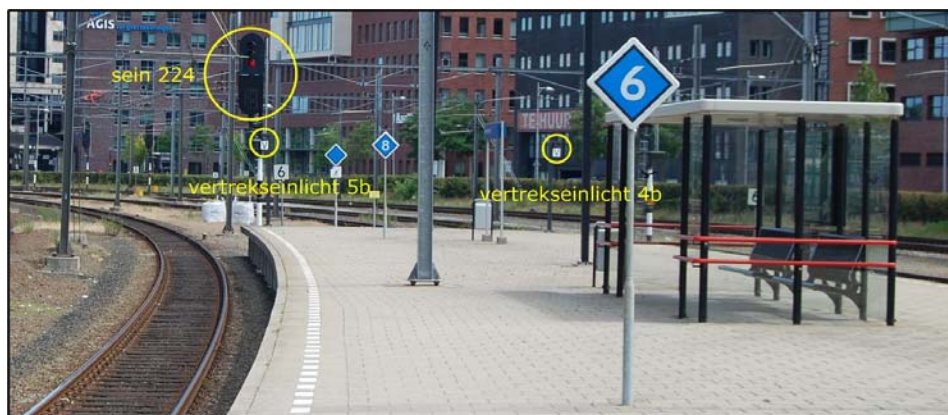
De plaatsing van de vertrekseinlichten aan het einde van het perron is niet optimaal. Het vertrekseinlicht aan het einde van perron van spoor 5b kan door een trein op spoor 5b aan het zicht worden onttrokken, het vertrekseinlicht van spoor 4b is dan nog wel zichtbaar.

Bij circa 1250 seinen is ATB-verbeterde versie (ATB-Vv) operationeel, als aanvulling op ATB-EG. ATB-Vv fungeert als vangnet wanneer een trein met een snelheid onder de 40 km/h het stoptonende sein passeert. De trein wordt dan door middel van een snelremming tot stilstand gebracht. Hierdoor worden de gevolgen van een onterechte stoptonend seinpassage beperkt. Sein 224 is niet voorzien van ATB-Vv.

Afbeelding 8: plaatsing van sein 224 en vertrekseinlichten aan het einde van perron 4b/5b

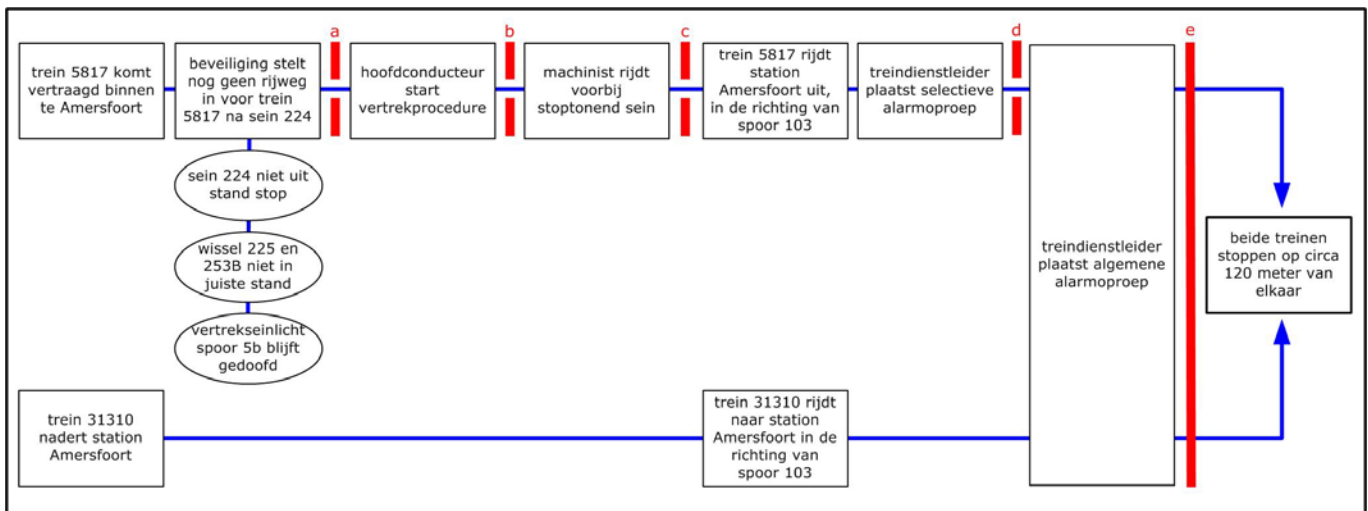
In de gebeurtenissenboom (Afbeelding 10) staan vijf barrières genoemd.

Afbeelding 10: gebeurtenissenboom

De eerste doorbroken barrière is dat de hoofdconducteur op grond van een verkeerde waarneming ten onrechte de vertrekprocedure start. De plaatsing van de vertrekseinlichten op spoor 4b/5b kunnen bijdragen aan een verkeerde waarneming.
