Ontsporing goederentrein

onderzoek naar de ontsporing op 23 maart 2009 te Harmelen
Aansluiting

Datum 29 april 2010
Status definitief

[RV09-0179]

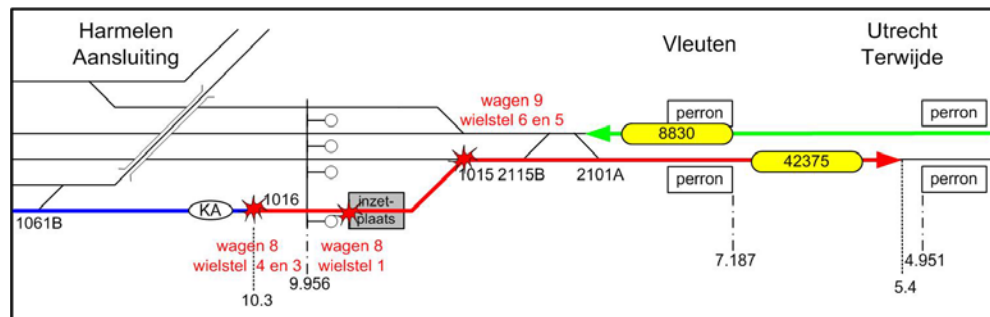
Afbeelding 7: situatieschets van treinbewegingen, trein 42375 blauwe en rode lijn en trein 8830 groene lijn

Bij Harmelen Aansluiting zijn op spoor KA ter hoogte van km 10.3 de eerste sporen van een ontsporing aangetroffen. Het ontsporingpunt ligt in een boog naar rechts tussen wissel 1061B en sein 1016 bij Harmelen Aansluiting (Afbeelding 7 en Afbeelding 8). Het ontsporingpunt bij km 10.3 ligt ongeveer 340 meter voor sein 1016. Op dit punt zijn sporen van het eerste ontspoorde wielstel (nr. 4) van wagen 8 aangetroffen. Het wielstel is daarbij aan de rechterzijde van de spoorstaaf terechtgekomen. Het is aannemelijk dat beide wielstellen van het middendraaistel van wagen 8 bij km 10.3 is ontspoord.

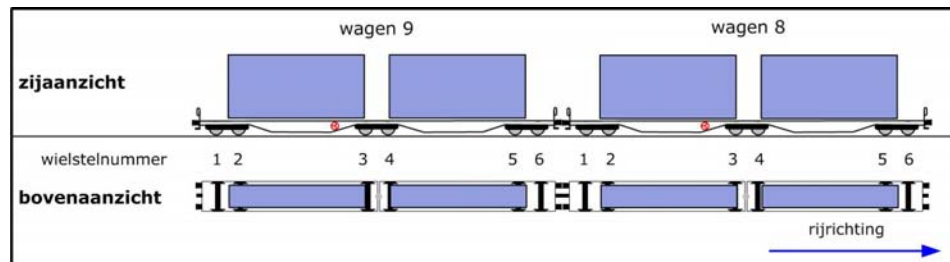
Afbeelding 13: schematische weergave van wagen 8 en 9 van de goederentrein

In de trein 42375 zijn twee wagens aangetroffen met ontspoorde wielstellen. Het zijn wagens van het type Sggmrs en op elke wagen staan twee 40'-containers. Van de twee wagens zijn totaal 5 wielstellen ontspoord. Van wagen 8 zijn wielstelnummer 4, 3 en 1 naar rechts ontspoord en van wagen 9 zijn wielstelnummer 6 en 5 naar links ontspoord (Afbeelding 13 en Afbeelding 14). De wagens zijn als gevolg van de ontsporing overbufferd.

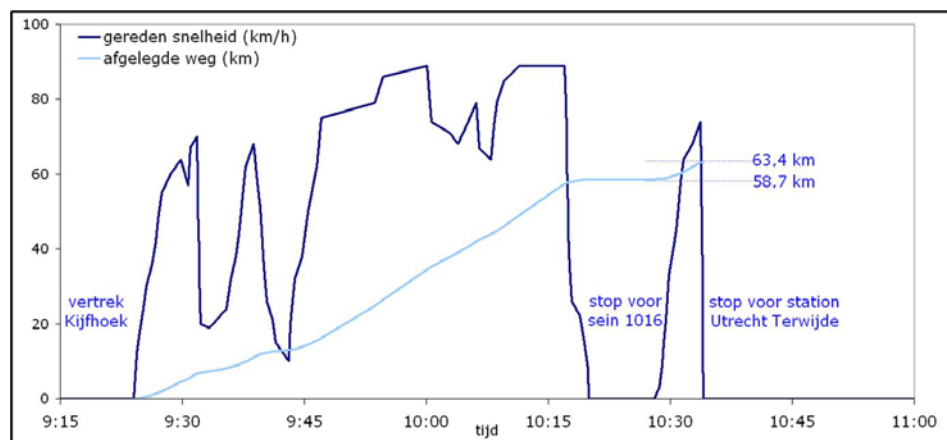
Afbeelding 25: weergave van de snelheid van de goederentrein

Bij Harmelen Aansluiting komt de trein om circa 10:19 uur op ongeveer 50 meter voor stoptonend sein 1016 tot stilstand. Uit de gegevens van de ritregistratie blijkt dat de machinist na het tot stilstand komen van de trein de remkraan in de neutrale stand geplaatst. De trein staat vanaf dat moment alleen door de locomotief geremd. Omdat de trein enige tijd voor dit sein moet blijven staan verwachten de machinisten dat deze stop de geplande stop op Utrecht Goederen vervangt. De treindienstleider geeft aan de trein verder kan rijden en de machinist ziet om 10:27 uur sein 1016 uit de stand stop komen. Op de vastgelegde treinbewegingen is te zien dat om 10:29 uur een spoorbezetting waarneembaar in de sectie achter het sein. De machinist bouwt de tractie langzaam op en de rit verloopt normaal. Voor station Vleuten passeert een tegemoetkomende reizigerstrein. De snelheid van de trein is dan ongeveer 70 km/h (Afbeelding 25).

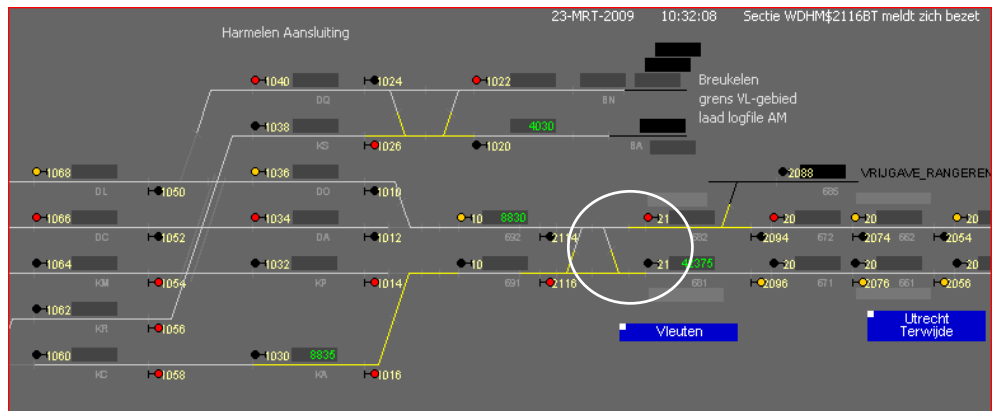
Afbeelding 26: fragment van TNV-replay op het moment dat de goederentrein en de reizigerstrein elkaar passeren (10:32:08 uur)

Op maandag 23 maart 2009 is de trein om 10:26 uur vertrokken van Utrecht Centraal in de richting van Leiden Centraal. Om 10:32 uur passeren de reizigerstrein en de goederentrein elkaar tussen het overloopwissel en station Vleuten (Afbeelding 26). De machinist neemt bij het passeren van de goederentrein een grote stofwolk waar. Uit angst voor een botsing met een wagen zet de machinist een snelremming in. De trein staat stil voorbij de overloopwissels in de richting van Harmelen Aansluiting.

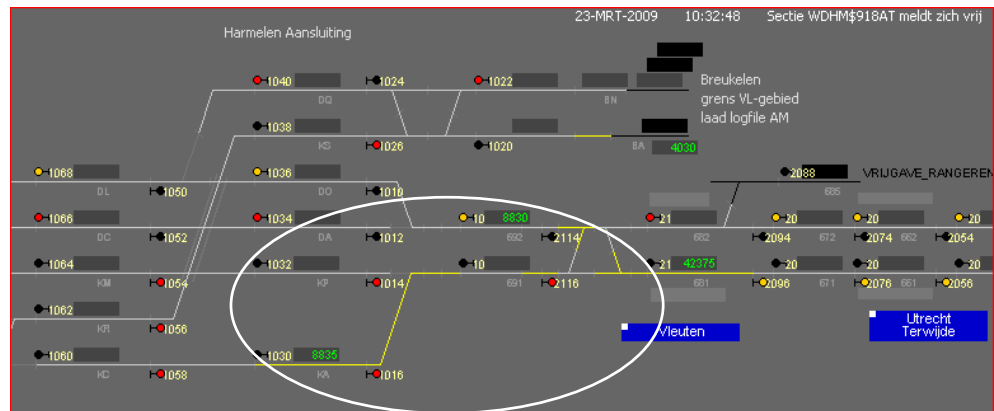
Afbeelding 27: fragment van TNV replay waarop meerdere bezet spoor meldingen achter trein 42375 waarneembaar zijn (10:32:48 uur)

Om 10:32 uur neemt treindienstleider *Woerden* contact op met de machinist van trein 42375 en informeert naar een mogelijk probleem met de trein, omdat de treindienstleider op het overzichtscherf diverse spoorbezetsmelding achter sein 1016 ziet (Afbeelding 27) en ziet dat wissels 1015 en 2101A/B uit de controle zijn. De machinist heeft geen bijzonderheden gemerkt aan de trein. Na de mededeling van de bezetspoormeldingen en wissels die uit de controle zijn meldt de machinist dat hij vermoedelijk een vaste rem heeft en zet de trein stil.

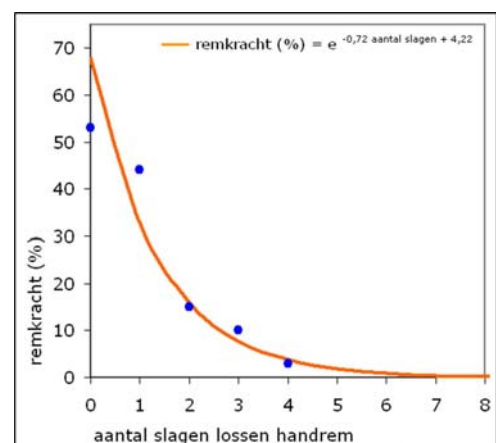
Afbeelding 30: afbouw van de remkracht bij lossen handrem middendraaistel wagen 8

Bij het lossen van de handrem bouwt de remkracht per slag relatief snel af: circa 44%, 15%, 10%, 3% en na zes slagen is de remkracht nihil (Afbeelding 30).

Bij het onderzoek ter plaatse is vastgesteld dat de handrem niet volledig is losgedraaid (Afbeelding 22). Daar is geschat dat de handrem nog ongeveer 4 tot 5 cm op de spindel verder kan worden losgedraaid, hetgeen overeenkomt met ongeveer 5-6 slagen. In § 3.1 staat beschreven dat door het verlies van vier remblokken van het middendraaistel de remkracht als gevolg van de niet volledig geloste handrem niet meer is vast te stellen.

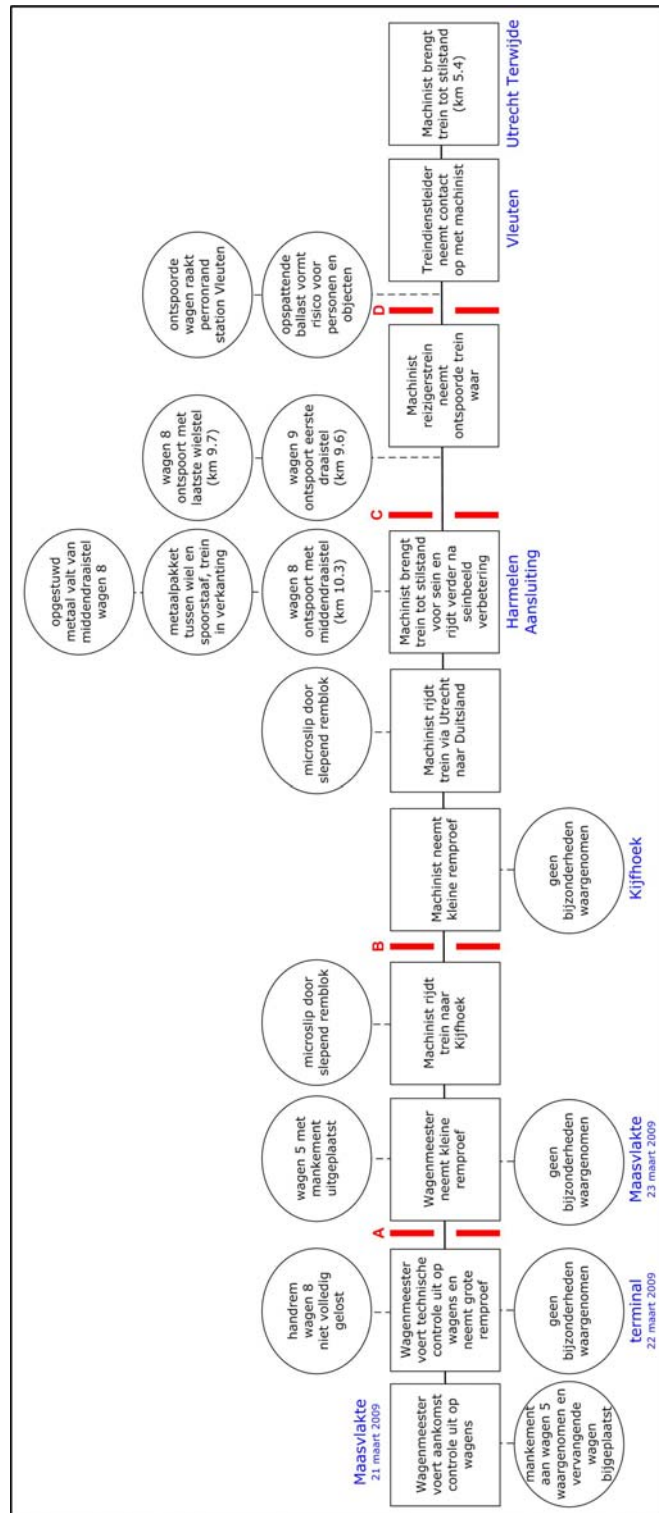
Afbeelding 35: gebeurtenissenboom

Hieronder ziet u een gebeurtenissenboom van het voorval met doorbroken barrières (Afbeelding 35). De gebeurtenissenboom geeft de diverse fasen in het ongevalproces en de faalmechanismen weer. Tussen de verschillende fasen in het ongevalproces (de vakjes) zijn 'barrières' geplaatst (de muurtjes). Barrières kunnen liggen op de terreinen handelen, middelen of methodes. Goed functionerende barrières hadden de erop volgende gebeurtenis kunnen voorkomen, of de gevolgen beperken.

In de gebeurtenissenboom (Afbeelding 35) zijn vier barrières geplaatst:

- C. De ontspoorde wagens zijn niet voorzien van ontsporingsdetectie, met als gevolg dat de trein na de ontsporing bijna 5 km doorrijdt. Ontsporingsdetectie had de gevolgschade aanzienlijk kunnen beperken;

- D. De machinist van de reizigerstrein plaatst geen alarmoproep. Nadat de machinist ter bescherming van zijn eigen veiligheid is weggedoken neemt deze op de gebruikelijke wijze contact op met de treindienstleider. Wanneer de machinist bij het waarnemen van de ontspoorde goederentrein een alarmoproep had geplaatst had de gevolgschade kunnen worden beperkt.

- De ontsporing had voorkomen kunnen worden door een tijdige signalering van het mankement aan de wagen in de trein naar de machinist en/of de treindienstleider.
- De schade en het risico had verkleind kunnen worden door een tijdige signalering van de ontsporing naar de machinist.
