Reizigerstrein passeert stoptonend sein

onderzoek naar de bijna frontale botsing op 23 juni 2010
te Amersfoort

Datum 24 januari 2011
Status Definitief

Uitgegeven door	Inspectie Verkeer en Waterstaat Rail en Wegvervoer, Handhaving Midden Postbus 1511 3500 BM Utrecht
Telefoon	088 489 00 00
Uitgevoerd door	Ing. H.A. Vissenberg BSc
Datum	24 januari 2011
Status	Definitief

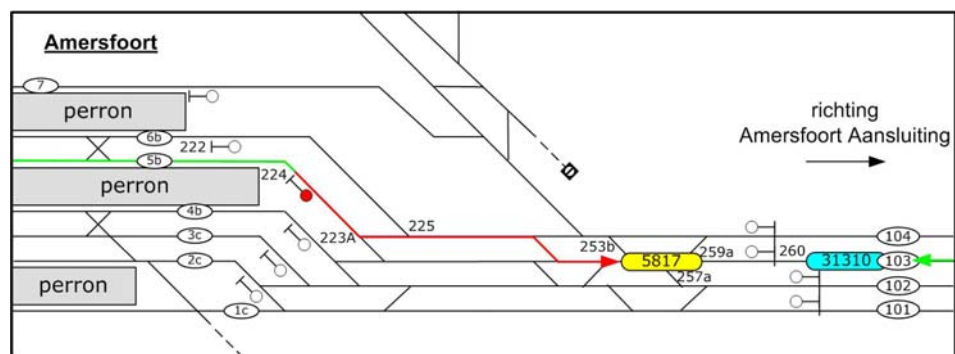
Het voorval vindt plaats aan de oostzijde van station Amersfoort in de wisselstraat van spoor 103. Trein 5817 rijdt vanaf station Amersfoort spoor 5b in de richting van spoor 103 en komt tot stilstand in wissel 259A. Trein 31310 komt uit de richting van Barneveld Noord en rijdt over spoor 103 en komt voor sein 260 tot stilstand (Afbeelding 2).

Afbeelding 2: situatieschets van rijwegen van beide treinen op emplacement Amersfoort

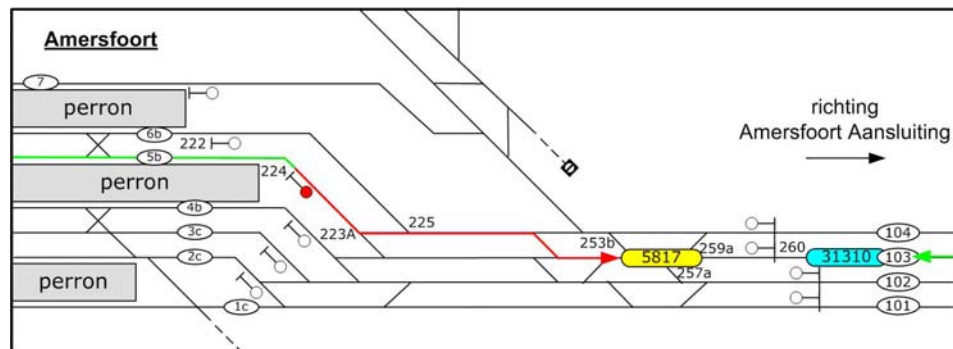
Afbeelding 5: situatieschets van rijwegen van beide treinen op emplacement Amersfoort

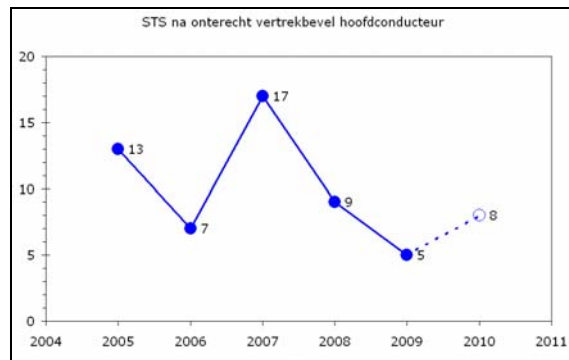
vertrekbevel door de hoofdconductor. Alle deze stoptonend seinpassages zijn begaan door machinisten van NS Reizigers, andere nationale reizigersvervoerders⁴ maken gebruik van eenmansbediening; de machinist start de vertrekprocedure wanneer het sein uit de stand stop is gekomen.

Afbeelding 9: aantal onterechte stoptonend seinpassages door het onterecht geven van het vertrekbevel door een hoofdconductor (voor 2010; zie pagina 26, tabel 1)
